SEMANÁRIO OFICIAL

DECRETO N° 7.154, DE 19 DE ABRIL DE 2011.

RELATÓRIO DE VISTORIA TÉCNICA- 02/ 2011 CHUVAS DE 12 DE ABRIL DE 2011

RELATÓRIO SOBRE AS COMUNIDADES EM ÁREA DE RISCO DE JOÃO PESSOA
Plano de contingência 2011 preparação para emergência

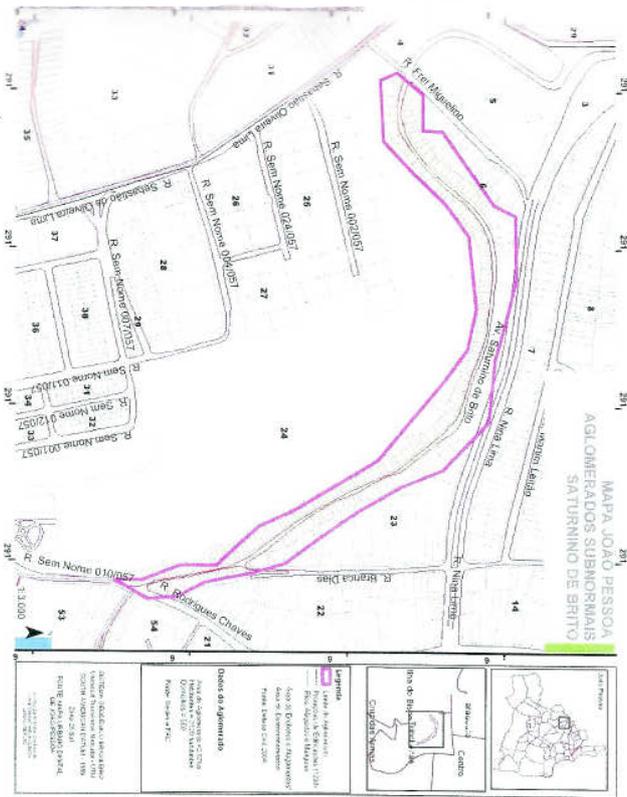
PREFEITURA MUNICIPAL DE JOÃO PESSOA
SECRETARIA DE PLANEJAMENTO DESENVOLVIMENTO URBANO E MEIO AMBIENTE
MAPA JOÃO PESSOA - AGLOMERADOS SUBNORMAIS - SATURNINO DE BRITO

Comunidade Bairro	Problemas Detectados	Ações a serem implantadas	Órgãos responsáveis
Saturnino de Brito/ Trincheiras	<p>Degradação Ambiental :</p> <ul style="list-style-type: none"> Acúmulo de lixo no topo e no sopé da barreira; Escavação no topo e sopé da encosta; Lançamento de dejetos e águas servidas na barreira. <p>Existência de famílias que residem em barracos/ moradias, edificadas em locais de risco (barreira), ocupando toda a extensão da comunidade.</p> <ul style="list-style-type: none"> Precariedades da moradia com ameaça de desabar; Deslizamento de barreira no período de chuvas, atingindo casas no sopé da barreira; Moradias coladas ao muro de arrimo que obstruem a drenagem dos mesmos; <p>Riscos que afetam a comunidade :</p> <ul style="list-style-type: none"> Árvores na eminência de tombar sobre moradias; Precariedades da moradia com ameaça de desabar; Galerias que estão localizadas na avenida Trincheiras que por estarem sub dimensionadas e obstruídas deságuam sobre a barreira causando deslizamento; Obras de drenagem ao longo da comunidade danificadas e obstruídas causando infiltrações no subsolo; Pavimentação destruída em vários locais, tornando-os pontos de infiltração; Proliferação de doenças causada pelo acúmulo de lixo, em diversos pontos como leptospirose e outras.. 	<p>Degradação Ambiental :</p> <ul style="list-style-type: none"> Retirada do lixo do topo e do sopé da barreira; Coibir a continuidade das escavações no topo e sopé da encosta; Viabilizar as ligações domiciliares de esgoto a rede coletora <p>Existência de famílias que residem em barracos/ moradias, edificadas em locais de risco (barreira), em três pontos :</p> <ul style="list-style-type: none"> Realizar um levantamento das famílias que estão em situação de risco para futura relocação. Viabilização de projetos que visem a contenção de barreiras; Campanhas educativas. <p>Riscos que afetam a comunidade:</p> <ul style="list-style-type: none"> Realização de corte e podas de árvores. Recuperação e desobstrução de galerias quando for o caso. Recuperação de drenagens. Recuperação de pavimento. Retirada do lixo do topo e do sopé da barreira e adotar medidas com o objetivo de eliminar a atuação de vetores que causam doenças a população. 	<ul style="list-style-type: none"> - EMLUR - COMDEC - SEINFRA - SEMAM - SEDURB - SEDES - SESAU

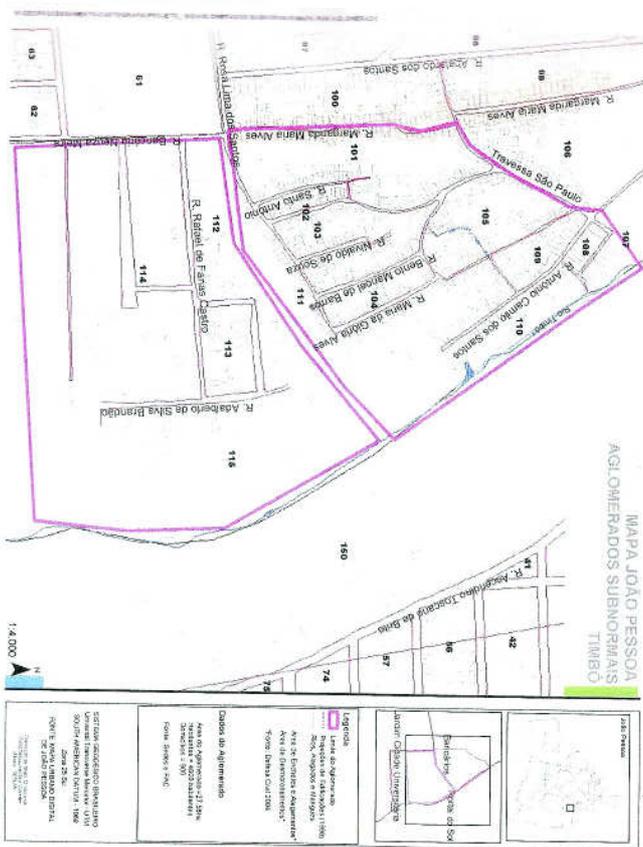
PREFEITURA MUNICIPAL DE JOÃO PESSOA
SECRETARIA DE PLANEJAMENTO DESENVOLVIMENTO URBANO E MEIO AMBIENTE
MAPA JOÃO PESSOA - AGLOMERADOS SUBNORMAIS - TIMÓ

Comunidade Bairro	Problemas Detectados	Ações a serem implantadas	Órgãos responsáveis
Timbó/Bancários	<p>Degradação Ambiental:</p> <ul style="list-style-type: none"> Acúmulo de lixo no topo e no sopé da barreira; Escavação no topo e sopé da encosta; Lançamento de dejetos e águas servidas na barreira ao longo da rua Margarida Maria Alves. Fossas construídas no topo da encosta. Sistema de esgotamento sanitário deficiente encontra-se obstruído. Estação elevatória da cagepa na comunidade apresenta deficiência em seu funcionamento. Rio Timbó assoreado. <p>Existência de famílias que residem em barracos/ moradias, Edificadas em locais de risco (barreira), ocupando toda a extensão da comunidade.</p> <ul style="list-style-type: none"> Precariedades da moradias com ameaça de desabar; Deslizamento de barreira no período de chuvas, atingindo casas no sopé da barreira; <p>Riscos que afetam a comunidade:</p> <ul style="list-style-type: none"> Precariedades da moradia com ameaça de desabar; Moradias edificadas as margens do rio na eminência de desabar. Falta a Pavimentação do segundo acesso a comunidade e das principais ruas. 	<p>Degradação Ambiental:</p> <ul style="list-style-type: none"> Retirada do lixo do topo e do sopé da barreira; Coibir a continuidade das escavações no topo e sopé da encosta; Viabilizar as ligações domiciliares de esgoto a rede coletora. Desobstruir a rede de esgoto. Recuperar a estação elevatória; Desassoreamento do rio Timbó. <p>Existência de famílias que residem em barracos/ moradias, Edificadas em locais de risco (barreira), em três pontos :</p> <ul style="list-style-type: none"> Realizar um levantamento das famílias que estão em situação de risco nas áreas de encosta e ribeirinha para futura relocação. Viabilização de projetos que visem a contenção de barreiras; Campanhas educativas. <p>Riscos que afetam a comunidade :</p> <ul style="list-style-type: none"> Recuperação e desobstrução de galerias quando for o caso. Recuperação de drenagens. Implantação de pavimento em paralelepípedo. Retirada do lixo no topo e sopé da barreira . 	<ul style="list-style-type: none"> - EMLUR - COMDEC - SEINFRA - SEMAM - SEDURB - SEDES - SESAU

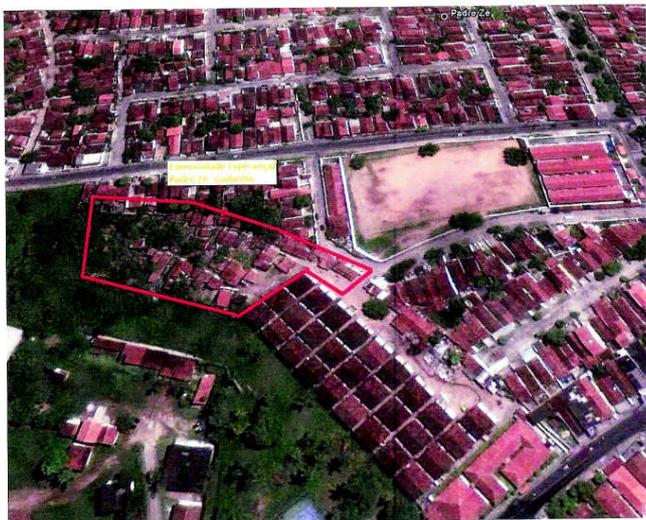
Localização: Comunidade Esperança / Padre Zé - Gadanho

Domicílios: 90 / um

População: 360*/ pessoas

Vulnerabilidades:

- ✓ Desabamentos,
- ✓ Deslizamento
